**LATVIJAS ALPĪNISMA SAVIENĪBAS  
ALPĪNISMA KOMISIJA**

PROTOKOLS Nr. 9

2009. gada 16.janvāris

1. 2008. gada 14. decembrī Aldara tornī notikušā nelaimes gadījuma analīze.

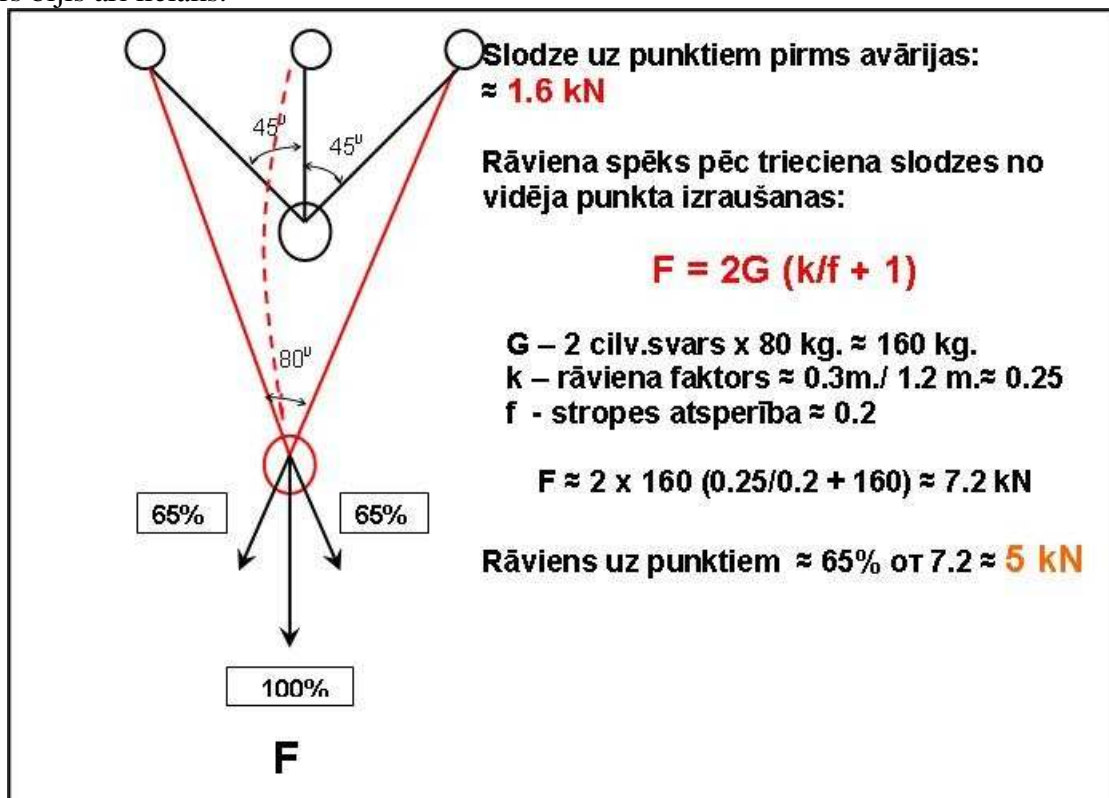
Mēģināšu aptuveni novērtēt rāvienu spēku Aldara torņa nelaiemes gadījumā. Stāvot uz pašdrošināšanos, slodze uz centrālo drošināšanas stacijas punktu vienlīdzīga aptuveni divu cilvēku ķermeņu smagumam. Tā šīnī gadījumā varētu būt apmēram 3.2 kN (jeb 320 kgs), ja pieņem, ka viena puīša vidējais svars ir 80 kg. Pieņemot, ka leņķis starp stacijas zariem ir 45 grādi, tad uz katru zaru, un atbilstoši uz katru punktu, darbojas spēks, kas ir vienlīdzīgs 50 % no kopējās slodzes – 1,6 kN.

Jau izraujot vidējo balsta punktu, ir kritiens – teiksim – 0,3 m, kurā rāvienu faktors ir apmēram  $0,3/1,2 \approx 0,25$ . Tādā gadījumā rāvienu spēks uz centrālo drošināšanas stacijas punktu ir 7.2 kN.

Starp stacijas zariem (kuri ir tikai divi, nevis trīs) izveidojies apmēram 80 grādu leņķis, līdz ar to uz katru zaru ir 65 % no kopējās slodzes, tas ir, vidēji 5 kN. Salīdzinājumam: 1,6 kN, kad kāpēji statiski noslogo staciju, un 5 kN pēc vidējā balsta punkta izraušanas – slodze palielinās gandrīz 3 līdz 4 reizes! Nevar izslēgt, ka rāvienu faktors būs arī lielāks.

Attēls 1 Aptuvenā slodzes uz stacijas punktiem aprēķins

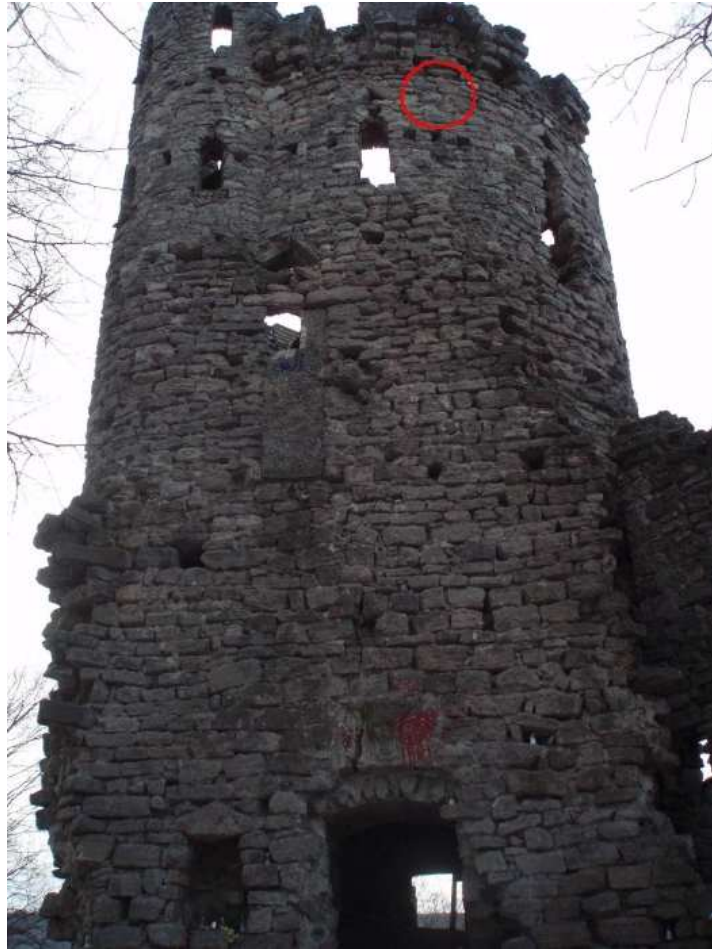
Ziņo: O. Mirošņikovs informē sanāksmes dalībniekus par nelaimes gadījuma Aldara tornī, kas notika 2008. gada 14. decembrī, apstākļiem un iemesliem. Ziemeļu siena – stacija organizēta no viena stacionārā āķa (šlambura) un diviem frendiem. Pirmais sasaites dalībnieks uzkāpj līdz torņa augšai (orientējoši pa vertikāli virs labā kontroforsa). Organizē drošināšanas staciju (Attēls 2 Stacijas atrašanās vieta norādīts ar aplīti). Pēc tam dalībnieks pieņem otru. Otrais kāpējs nonāk līdz stacijai un arī nostājas uz pašdrošināšanos. Pēc tam kāpēji mēģina organizēt nolaišanās cilpu, lai laižoties lejā neatstātu inventāru uz sienas. Vispirms mēģina to nostiprināt caur kreisās puses logu. Neizdodas, jo tur nav piemērotas spraugas (jeb plaisas) cilpas izlaišanai. Tālāk mēģinājums izmantot līdzās esošo āķi, ieliekot tajā repšņori. Un viss – kritiens...

*Attēls 2 Stacijas atrašanās vieta*

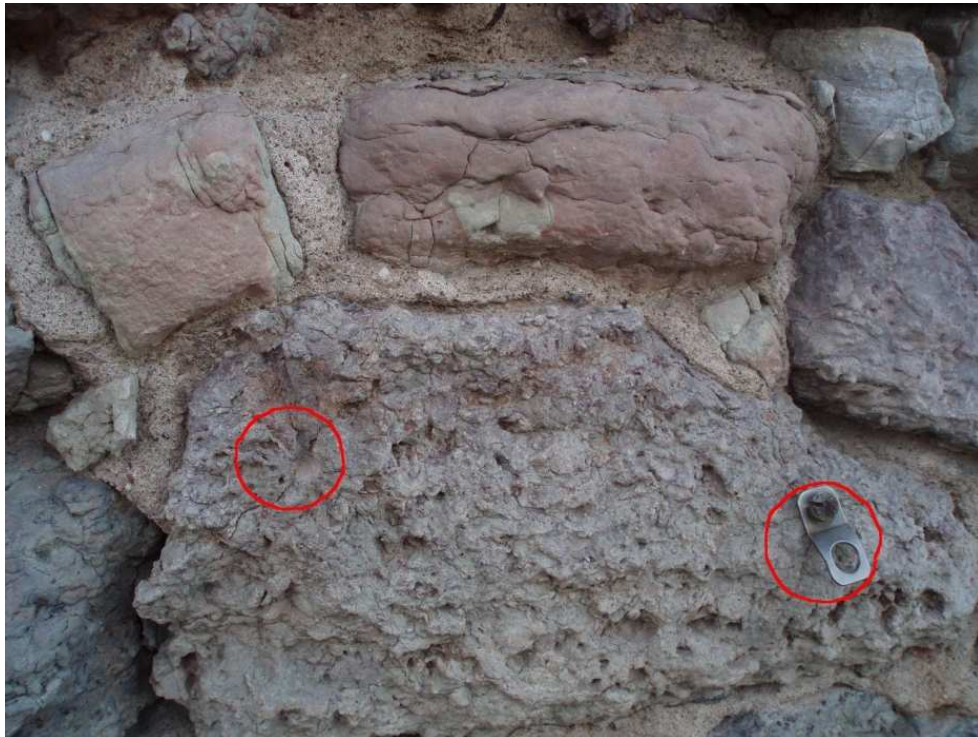
Akmens uzsūc mitrumu, kas aukstuma ietekmē sasalst un izplešoties rada akmens iekšienē mikroplaisas. Āķis slodzes iespaidā ar plecu (apmēram 35-40 mm) var izlauzt akmeni, kurā ielikts. Turklāt, akmeņi torņi augšējā daļā ir visvairāk bojāti, jo pakļauti lielākai mitruma ietekmei.

Kopā ar T.Bazarovu izpētījām vietu ap puīšu uzlikto staciju. Āķa caurumu akmenī mēs neatradām, domājams, ka āķis ir nevis izrauts no savas vietas, bet gan tas izlūzis kopā ar akmens fragmentu. Mēs noteicām iespējamo vietu, no kuras āķis varētu būt izrauts. (sk.)

*Attēls 3 Izrautā šlambura āķa iespējamā atrašanās vieta*
